SOLUCIÓN A LAS PATOLOGÍAS POR CARBONATACIÓN EN LOS BLOQUES HABITACIONALES DEL “HOTEL COLONIAL CAYO COCO”

SOLUTION TO PATHOLOGIES DUE TO CARBONATION IN THE HOUSING BLOCKS OF THE “COLONIAL CAYO COCO HOTEL”

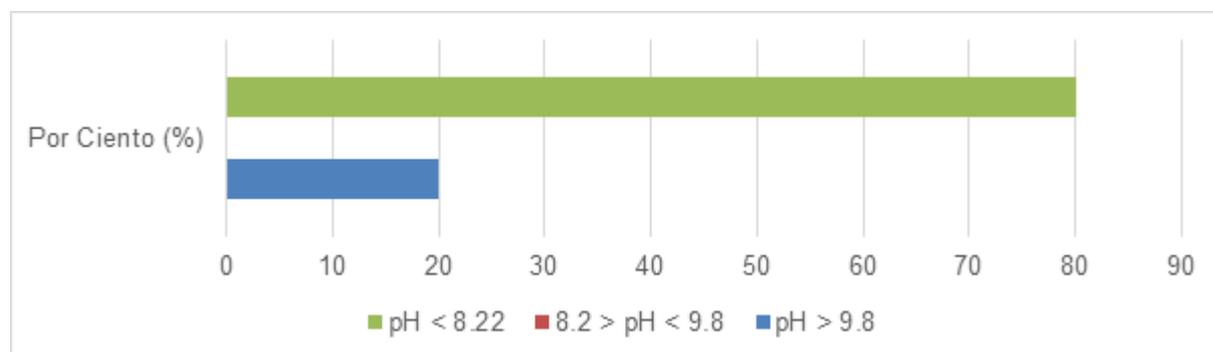
Figura 7. Porcentaje de valores de pH.

El hormigón se encuentra en el 80 % de las lesiones investigadas dentro de la etapa 3 del proceso de carbonatación, incluyendo corrosión en el acero. En el 20 % se encuentra en etapa 1 manifestando manchas en pintura y desprendimientos de terminaciones a causa de la humedad. Los resultados no arrojaron datos sobre elementos en etapa 2 con alto riesgo de carbonatación. Ver Figura 7.

El hormigón carbonatado resultó estar presente en el 80 % de las lesiones investigadas, incluyendo corrosión en el acero manifestándose en la etapa 3 del proceso, el otro 20 % en la etapa 1 mostrando manchas en pintura y desprendimientos de terminaciones a causa de la humedad. Dentro de las muestras no se obtuvo resultado sobre alto riesgo para considerar una intervención planificada a corto plazo. El test de fenolftaleína contribuyó al criterio para una mejor ubicación de las muestras a medir con el equipo especializado, facilitando así una propuesta de solución de reparación generalizada con la diferencia entre elementos solo en la etapa de intervención.

Dado el alto porcentaje de un mismo estado crítico es posible considerar un solo modo de intervención para todos los elementos, dependiendo solo del nivel de afectación para comenzar en uno o en otro paso del procedimiento a seguir para la reparación.

La reparación del hormigón deteriorado se realizará mediante métodos tradicionales, eliminándolo parcial o totalmente, dependiendo del alcance del daño. Esta técnica se conoce como “reparación por parcheo”. Con ella se pretende reconstituir las propiedades físicas y estéticas de la estructura de hormigón. El procedimiento a seguir es:
