SOLUCIÓN A LAS PATOLOGÍAS POR CARBONATACIÓN EN LOS BLOQUES HABITACIONALES DEL “HOTEL COLONIAL CAYO COCO”

SOLUTION TO PATHOLOGIES DUE TO CARBONATION IN THE HOUSING BLOCKS OF THE "COLONIAL CAYO COCO HOTEL"

Autores: Alejandro Miguel Iraola Pérez¹

Institución: ¹Empresa de Telecomunicaciones de Cuba S.A., Ciego de Ávila, Cuba

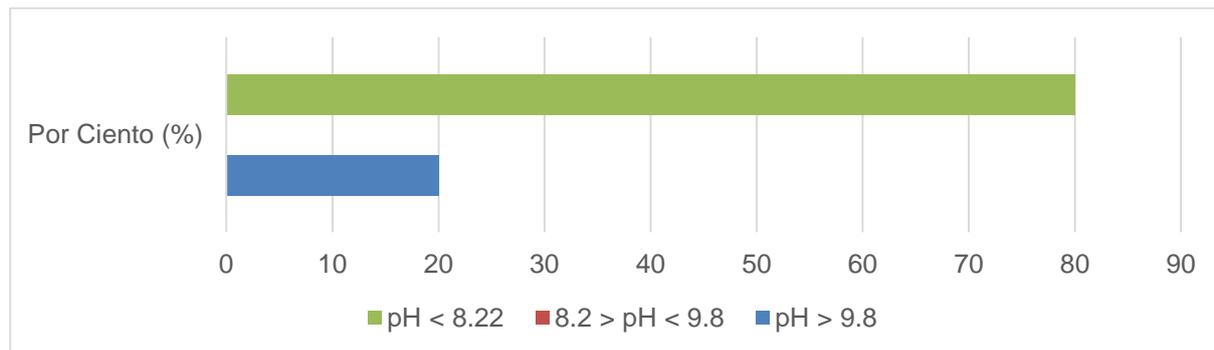
Gráfico 1. Porcentaje de valores de pH

El hormigón se encuentra en el 80 % de las lesiones investigadas dentro de la etapa 3 del proceso de carbonatación, incluyendo corrosión en el acero. En el 20 % se encuentra en etapa 1 manifestando manchas en pintura y desprendimientos de terminaciones a causa de la humedad. Los resultados no arrojaron datos sobre elementos en etapa 2 con alto riesgo de carbonatación. Ver Gráfico 1.

Dado el alto porcentaje de un mismo estado crítico es posible considerar un solo modo de intervención para todos los elementos, dependiendo solo del nivel de afectación para comenzar en uno o en otro paso del procedimiento a seguir para la reparación.
