## Estrategia para la recuperación del estado constructivo de la Estación Ferroviaria del municipio Morón

### Strategy for the recovery of the construction state of the Railway Station of the municipality of Moron

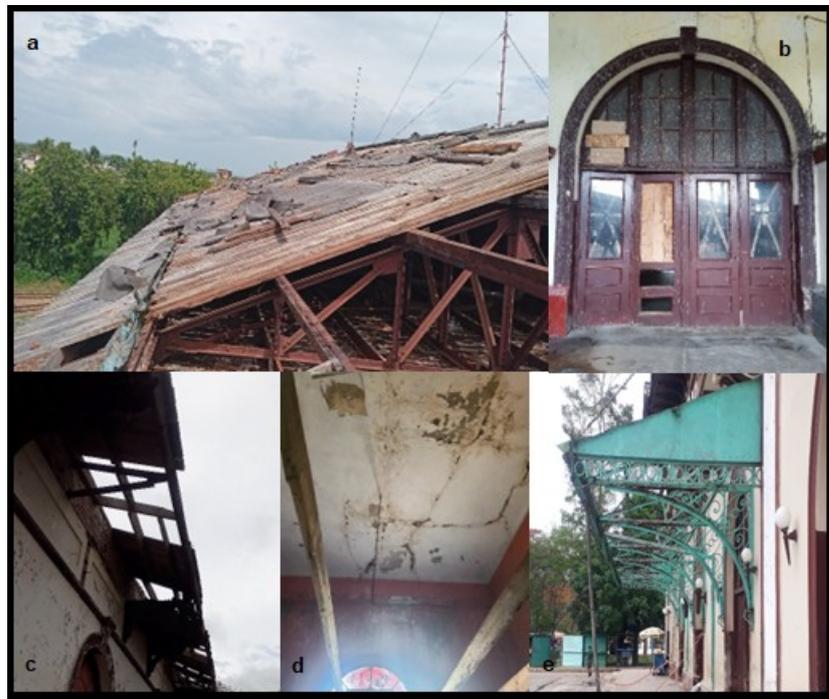
### Figura 3.

*Nota:* a: deterioro en cubierta de madera; b: deterioro en carpintería; c: deterioro en aleros; d: deterioro en cubierta de hormigón y e: deterioro en estructuras metálicas)

Se realizó un levantamiento de los principales elementos constructivos más deteriorados (figura 3) donde se observa la cubierta como la principal afectada por roturas, tanto en su parte plana como la inclinada, provocando las filtraciones hacia el interior de la estructura, el falso techo (aleros) de madera, se encuentra deteriorado y alguno en fase de derrumbe, la carpintería tanto de exterior como interior se encuentran en mal estado, sistema hidráulico ineficiente, sistema sanitario con obstrucciones e ineficiente, sistema eléctrico en mal estado, grietas localizadas en el

piso, deterioro en revestimiento de las paredes, acero expuesto, corrosión de las estructuras metálicas, humedad en paredes, presencia de aves expandiendo desechos hacia paredes y pisos, creación de espacios cerrados mediante construcciones actuales irrumpiendo el estilo arquitectónico de la estación ferroviaria.

**Estructura:** En general la estructura se encuentra bastante conservada, solamente en algunos puntos localizables resaltando la humedad y el acero expuesto. No se evidencia problemas con la cimentación del activo. Construcciones con tecnología actual dentro de locales, cuyas dimensiones y diseño no son compatibles con la arquitectura de la edificación.

**Cubierta:** Inexistencia de tejas y otras partidas, tablazón de madera mal colocada, mal fijadas y corridas, suciedad, hacinamiento de escombros, existencia de muros para base de tanque, corrosión localizada en las vigas, rasillas con presencia de moho. Presencia de vegetación. Lo que confirma lo planteado por (García y Saíz, 1989) (Saralegui, Álvarez y Cuza, 2010), quienes consideran a los inmuebles inhabitables como una de las principales causas que propician la proliferación y el desarrollo de muchas de estas especies identificadas como biodeteriorantes.

**Muros:** Pérdida del revestimiento en algunos lugares, suciedad por excreto de aves y huellas de zapatos, humedad, falta de pintura, presencia de aves migratorias, existencia de vanos para colocación de carpintería no acorde al estilo del inmueble, presencia de huecos para solucionar la electricidad. Cables eléctricos expuestos.

**Carpintería:** En general se encuentra muy deteriorada. Piezas parciales o totales en detrimento, cristalería de los paños partidas y en otras pintadas para minimizar entrada de luz, carpintería interior sometidas a modificaciones cuyas dimensiones y diseño no son compatibles con la arquitectura del inmueble. Rejas de protección colocadas en vanos interiores.

**Vitral:** Se encuentra en buen estado constructivo, faltándole dos cristales que fueron destrozados en el último intento de mantenimiento. Presencia de suciedad que opaca su belleza y nitidez. Las tejas traslúcidas que se encuentran encima de ellas presentan suciedad y sometidas a cargas adicionales provocando su posible colapso. Las ventanillas de ventilación se encuentran corroídas.

3. Reponer tejas traslucidas en la cubierta superior del vitral y en la marquesina metálica de la entrada principal.
4. Mantener la carpintería de madera y reponer con igual material los elementos dañados tanto exterior como interiormente. Se recomienda el uso del cedro por ser ligera, fácil de trabajar, y poseer una fragancia característica, también es recomendable por ser resistente al ataque de hongos e insectos, está por tanto catalogada como durable. Es apta para su uso en exteriores e interiores. No se admite el uso de carpintería metálica o plástica.

5. Reparar y mantener los enchapes de mármol de toda la edificación, así como los pisos originales de igual material.
6. Rehabilitar todo el sistema de impermeabilización realizando la destupición de los bajantes pluviales obstruidos, se propone restituir el enrajonado y soladura con losas de barro (rasillas).

7. Rehabilitar toda la tablazón de madera de la cubierta y restituir con tejas de barro similares a las originales. Guardar las tejas originales que sean repuestas para utilizar en futuras reparaciones de las áreas donde estas se mantienen.

El desalojo de las aves migratorias que tanto ensucian el inmueble, mediante la colocación de ondas sonoras como ahuyentador imitando al halcón y al búho, en previa autorización con el CITMA. Limpieza de muros utilizando agua a presión eliminando el excremento existente, trabajo a realizar por la empresa de mantenimiento contratada. Eliminación de toda la estructura metálica mediante la aplicación de sandblasting realizado por un personal certificado para esta actividad. La cubierta de la estación, como elemento principal al deterioro por su exposición al intemperismo es uno de los elementos a dañarse con mayor frecuencia, por lo que su

limpieza debe ser general, eliminando maderas en mal estado, sustitución de tejas en mal estado y la limpieza y eliminación del óxido a las estructuras metálica que la soportan, limpieza y raspado a juntas de adoquines, derretido entre juntas. La pintura a toda la estación como garantía de conservación, aplicando pinturas de aceites para estructuras metálicas y vinil para elementos de mampostería. Reparar la red hidrosanitaria sustituyendo toda la red hidrosanitaria y colocar otras nuevas según proyecto. Reparar la red eléctrica eliminando todas la que se encuentran externas y hacer estudio de colocación de otras nuevas según locales. Resanar y reparar la carpintería sustituyendo los tramos en mal estado, eliminar la de mayor deterioro manteniendo el diseño original, así como los herrajes de las mismas. Los pisos de terrazo integral se repararán las fisuras que presenta, mediante un estudio de las mismas, para determinar los materiales a emplear, así como el rayado superficial, por lo que se debe dar un mantenimiento, pulido, brillado y limpieza del mismo. Creación de un plan de mantenimiento para garantizar su conservación con el transcurso de los años.
