Levantamiento de deterioros constructivos en la Estación Ferroviaria del municipio Morón

Survey of construction deterioration at the Morón municipality

Railway Station

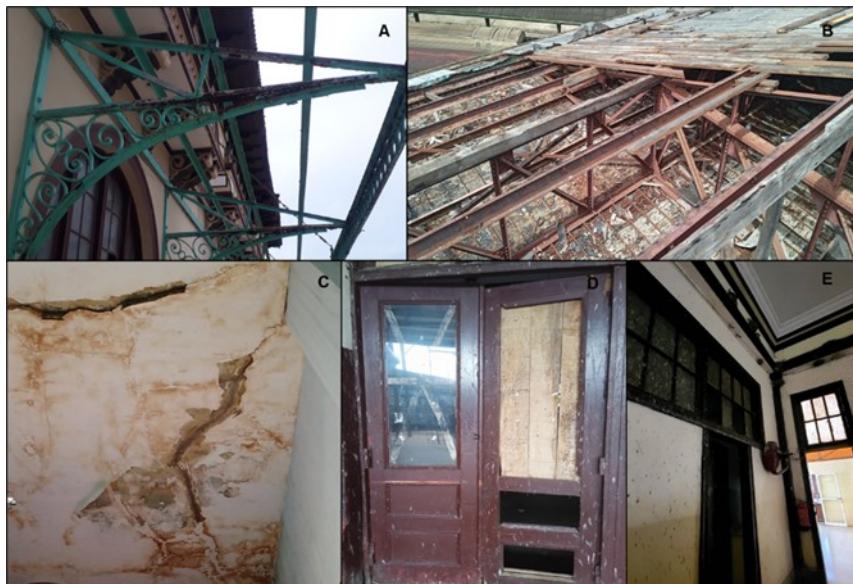
Figura 3

Por lo antes expuesto se realizó el levantamiento de los elementos constructivos deteriorados, mostrados en la Figura 3, donde se observa la cubierta como la principal afectada por roturas, tanto en su parte plana como la inclinada, provocando las filtraciones hacia el interior de la estructura, el falso techo (aleros) de madera, se encuentra deteriorado y alguno en fase de derrumbe, la carpintería tanto de exterior como interior se encuentran en mal estado, sistema hidráulico ineficiente, sistema sanitario con obstrucciones e ineficiente, sistema eléctrico en mal estado, grietas localizadas en el piso, deterioro en revestimiento de las paredes, acero expuesto, corrosión de las estructuras metálicas, humedad en paredes, presencia de aves expandiendo desechos hacia paredes y pisos, creación de espacios cerrados mediante construcciones actuales irrumpiendo el estilo arquitectónico de la estación ferroviaria.

Deterioros (A: deterioro en estructuras metálicas; B: deterioro en cubierta de vigueta y tablazón; C: deterioro en cubierta de hormigón, D: deterioro en carpintería, E: deterioro en muros).

Estructura: En general la estructura se encuentra bastante conservada, solamente en algunos puntos localizables resaltando la humedad y el acero expuesto. No se evidencia problemas con la cimentación del activo. Construcciones con tecnología actual dentro de locales, cuyas dimensiones y diseño no son compatibles con la arquitectura de la edificación.

Causas: Concentración de humedad por filtración de la cubierta. Mala intervención del hombre.

Cubierta: Inexistencia de tejas y otras partidas, tablazón de madera mal colocada, mal fijadas y corridas, suciedad, hacinamiento de escombros, existencia de muros para base de tanque, corrosión localizada en las vigas, rasillas con presencia

de moho y vegetación. Lo que confirma lo planteado por (Jiménez y Rowe, 1991) quienes consideran a los inmuebles inhabitables como una de las principales causas que propician la proliferación y el desarrollo de muchas de estas especies identificadas como biodeteriorantes.

Causas: Mal accionar del hombre, humedad, falta de mantenimiento, clima.

Muros: Pérdida del revestimiento en algunos lugares, suciedad por excreto de aves y huellas de zapatos, humedad, falta de pintura, presencia de aves migratorias, existencia de vanos para colocación de carpintería no acorde al estilo del inmueble, presencia de huecos para solucionar la electricidad. Cables eléctricos expuestos.

Causas: Falta de mantenimiento, mala acción del hombre, factores biológicos como aves migratorias y termitas. Aglomeraciones de viajeros.

Carpintería: En general se encuentra muy deteriorada. Piezas parciales o totales en detrimento, cristalería de los paños partidas y en otras pintadas para minimizar entrada de luz, carpintería interior sometidas a modificaciones cuyas dimensiones y diseño no son compatibles con la arquitectura del inmueble. Rejas de protección colocadas en vanos interiores.

Causas: Falta de mantenimiento, falta de voluntad para la búsqueda de solución, mala acción del hombre, factores climáticos y biológicos, tiempo de explotación.
