Gestión de mantenimiento del km 500 al km 505,2 de la Carretera Central

Maintenance management from km 500 to 505,2 of the Central Highway

Santana Aparicio, M., y Machado Jácome, A., (2025). Gestión de mantenimiento del km 500 al km 505,2 de la Carretera Central. *Universidad & ciencia*, 14(2), e8722.

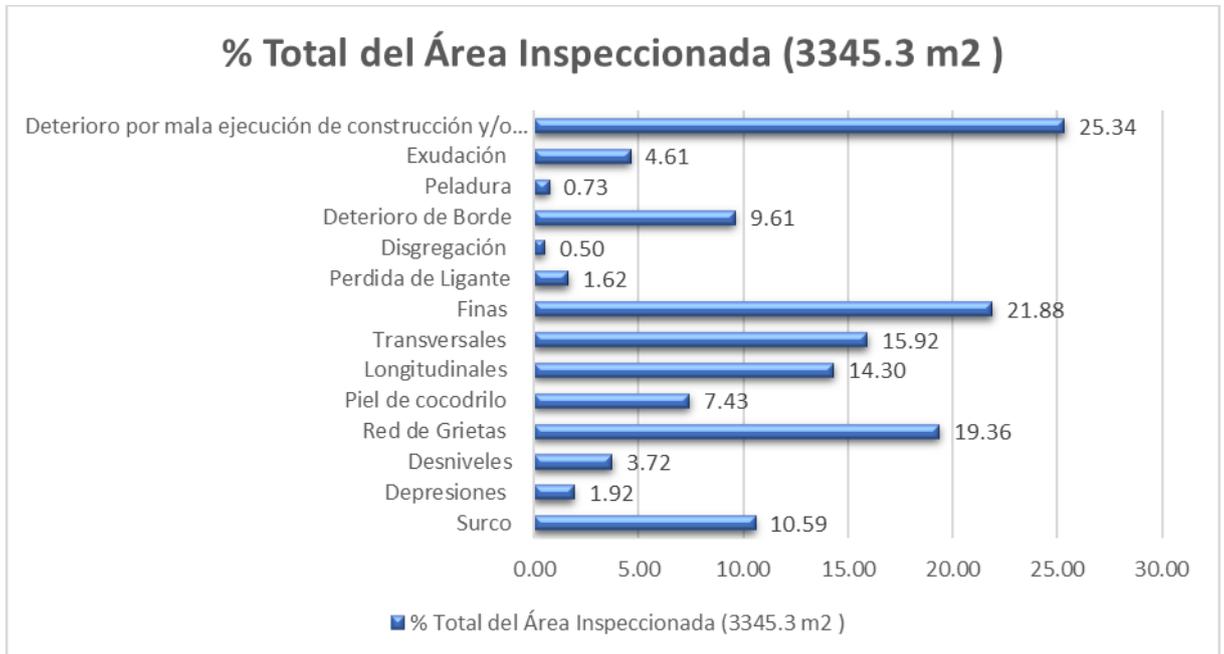
Figura 1

En la figura 2 se muestran los 14 deterioros que se identificaron, donde los de mayor influencia son por mala ejecución de construcción y/o reparación; las fisuras finas y la red de grietas. Sin embargo, las mayores afectaciones son producto a las fisuras con un alto índice de incidencia.

Porcentaje de deterioros en el área inspeccionada

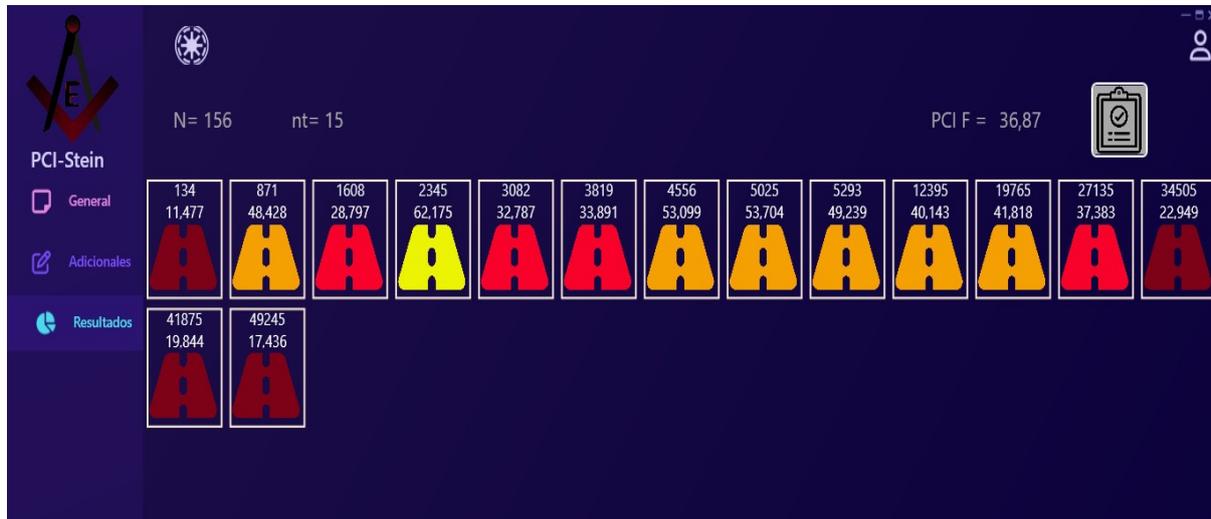
Figura 3

Una vez contabilizados los deterioros en las unidades de muestreo evaluadas quedó evidenciado que la mayor cantidad de daños en la vía pueden deberse a fallos estructurales debido a las cargas repetidas de tráfico. En la inspección visual a la carretera se evaluaron un total de 15 unidades de muestreo, donde se pudo determinar un Índice de Condición de Pavimento general en la vía de 36.87, como se observa en la figura 3, siendo clasificado como Malo.

Ventana Resultados con las unidades de muestreo ordenadas y el PCI calculado

Se determinó como áreas en mal estado las unidades 1, 13,14 y 15, en estado regular las unidades 2,3,5,6, 7, 8, 9,10,11 y 12, en estado bueno la sección 4; por lo que se propone para detener el progresivo deterioro de la superficie del pavimento y recuperar el valor de uso del vial, una repavimentación para las áreas afectadas, que no es más que el proceso de renovar y mejorar la capa superficial del pavimento mediante la aplicación de una nueva capa asfáltica o concreto. Este procedimiento busca corregir los daños, para mejorar la calidad, seguridad y durabilidad de la superficie.
