## La tribología aplicada en los puentes del pedraplén Cayo Coco

### *Tribology applied on the bridges of the causeway to Cayo Coco*

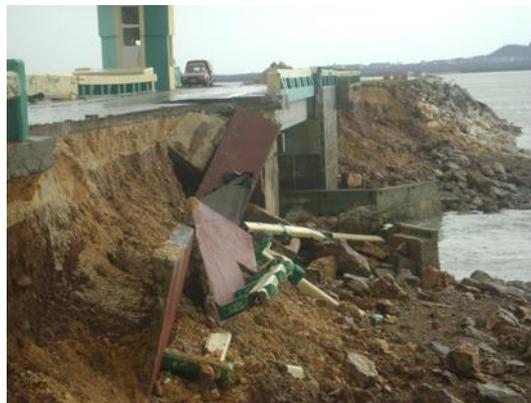
Fig. 2. Reducción de la sección del paseo

Después de realizar la inspección visual de los daños provocados por el más reciente evento hidrometeorológico extremo, se considera que los desgastes claramente visibles del elemento se manifiestan principalmente en la superficie y zona de los aproches de los puentes, debido a la pérdida de la escollera de protección de los aproches con la consiguiente socavación de los mismos. También en el hundimiento de algunas zonas del pedraplén y la pérdida de la estructura del cuerpo con asentamientos de la base de mejoramiento que se reflejan en las deformaciones del pavimento y en la reducción de la sección transversal de los paseos, todo lo cual hace que la trascendental obra de ingeniería perdiera su confort vial. (Ver figuras 1 y 2)

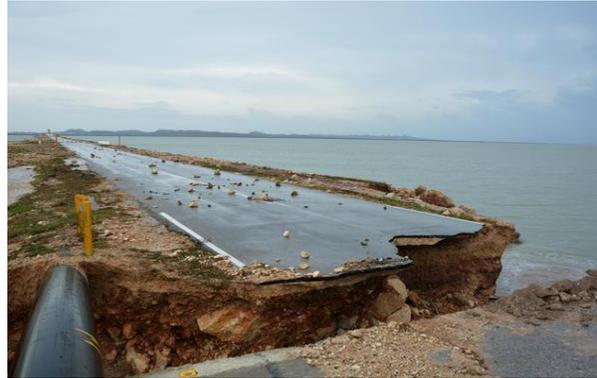
Fig. 3. Rocas de las escolleras sobre el pavimento

- En seis de los trece puentes el nivel de socavación ha sido tal que la afectación al pavimento ha causado la pérdida de este junto con la base y sub-base al producir separaciones de dos y tres metros con la consiguiente pérdida del material de relleno.
- Las escolleras que protegían el talud del pedraplén se han dañado a ambos lados de la vía, desprendiendo las rocas y moviéndolas sobre el pavimento. (ver figura 3)
