LA TRIBOLOGÍA APLICADA EN LOS PUENTES DEL PEDRAPLÉN CAYO COCO **TRIBOLOGY APPLIED ON THE BRIDGES OF THE CAUSEWAY TO CAYO COCO**

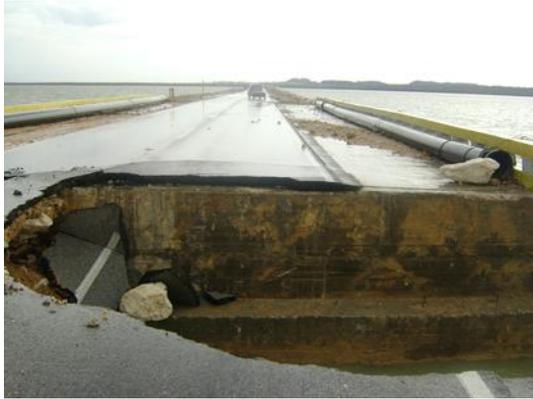
Fig. 1. Hundimiento del aprоче del puente

Después de realizar la inspección visual de los daños provocados por el más reciente evento hidrometeorológico extremo, se considera que los desgastes claramente visibles del elemento se manifiestan principalmente en la superficie y zona de los aproches de los puentes, debido a la pérdida de la escollera de protección de los aproches con la consiguiente socavación de los mismos. También en el hundimiento de algunas zonas del pedraplén y la pérdida de la estructura del cuerpo con asentamientos de la base de mejoramiento que se reflejan en las deformaciones del pavimento y en la reducción de la sección transversal de los paseos, todo lo cual hace que la trascendental obra de ingeniería perdiera su confort vial. (Ver figuras 1 y 2)

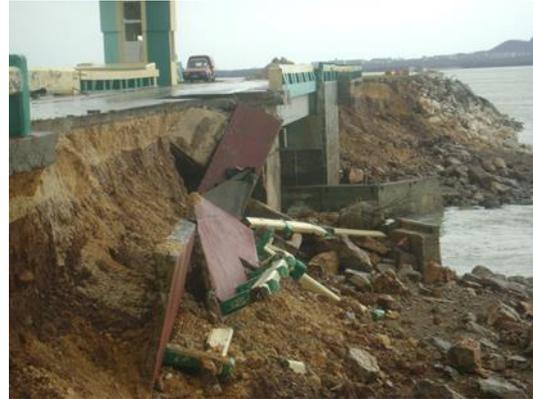
Fig. 2. Reducción de la sección del paseo

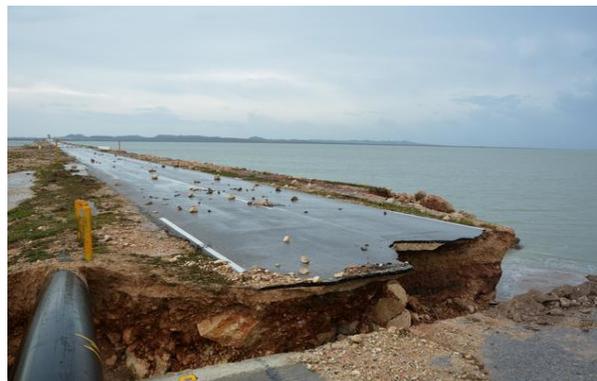
Fig. 3. Rocas de las escolleras sobre el pavimento

- En seis de los trece puentes el nivel de socavación ha sido tal que la afectación al pavimento ha causado la pérdida de este junto con la base y sub-base al producir separaciones de dos y tres metros con la consiguiente pérdida del material de relleno.
- Las escolleras que protegían el talud del pedraplén se han dañado a ambos lados de la vía, desprendiendo las rocas y moviéndolas sobre el pavimento. (ver figura 3)
