## Afectaciones en las instalaciones hidro-sanitarias por la dureza del agua en Hotel Tryp Cayo Coco

### Impacts on the hydro-sanitary facilities due to the hardness of the water at the Tryp Cayo Coco Hotel

<sup>1</sup>Hotel Tryp Cayo Coco, Departamento de Servicios Técnicos, Ciego de Ávila, Cuba

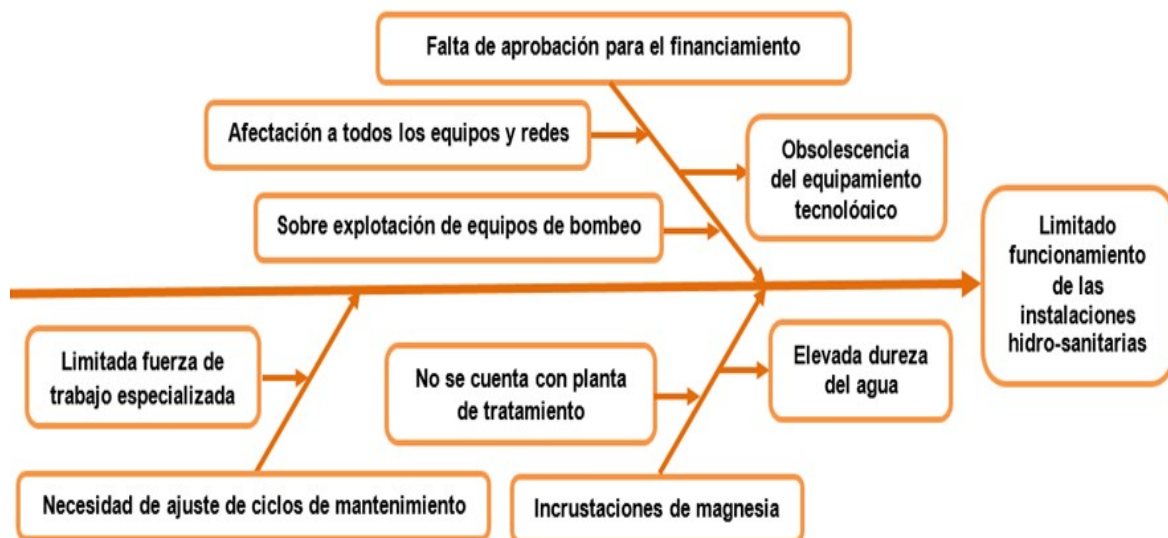
### Figura 1

En esta investigación se utiliza el diagrama de causa - efecto para determinar las principales afectaciones y problemas afrontados en cuanto al mantenimiento de las instalaciones hidro-sanitarias en el hotel, exhibidos en el Diagrama de "Ishikawa" elaborado para la problemática planteada (ver Figura 1), esquema conocido como "Diagrama Espina de Pescado" por la similitud a la forma del esqueleto de un pez.

*Diagrama de Ishikawa para la problemática*

Luego de realizar el análisis correspondiente, se identifica el incremento de la dureza del agua y la obsolescencia tecnológica como las causas fundamentales de la problemática planteada. El agua sustraída de los pozos contiene gran cantidad de calcio de las rocas del subsuelo, llegando a tener hasta 400 partes por millón, clasificando como muy dura, al no contar con una planta de tratamiento se obstruyen

A continuación, en la Tabla 1 se muestran las acciones a implementar para facilitar la solución a las debilidades expuestas en el diagrama de Ishikawa.

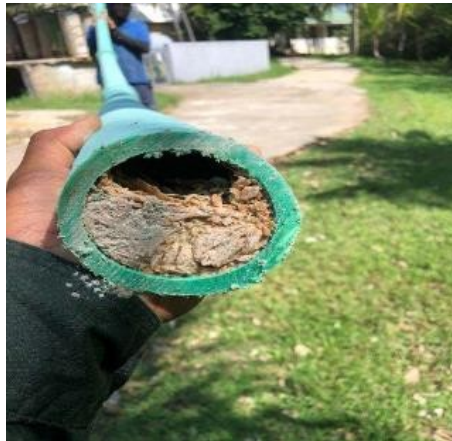
### **Figura 2**

En el Hotel Tryp Cayo Coco, las redes o tuberías de agua presentan grandes obstrucciones por incrustaciones de magnesia (ver Figura 2), originada por el aumento de la dureza del agua en los últimos años, provocando afectaciones en el funcionamiento de los principales equipos de las instalaciones: fundamentalmente en el hidroneumático, en los intercambiadores de calor y en el sistema de bombeo del agua fría para aire acondicionado y agua caliente sanitaria, limitando los servicios en los inmuebles y habitaciones del hotel. Estas incrustaciones están principalmente formadas por sales de calcio y de magnesio, las cuales son insolubles bajo condiciones de altas temperaturas y pH (Contreras Ramírez y Nieves Rivas, 2023). Esto provoca que los principales sistemas de abastecimiento de agua en el hotel no cumplan con los caudales necesarios, afectando la calidad del servicio y generando gran cantidad de quejas por los clientes.

*Obstrucciones en las redes de abastecimiento de agua potable*

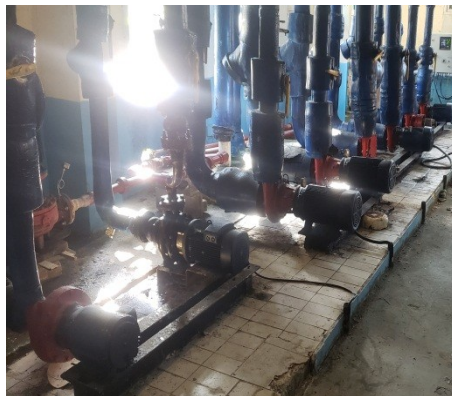
### **Figura 3**

de estas, trabajando en condiciones inadecuadas para los caudales necesarios en los circuitos primario y secundario del bloque técnico (ver Figura 3), quedando fuera de servicio 8 de las 16 bombas hidráulicas que deben estar instaladas. Sin duda alguna, esta situación afecta significativamente los servicios de abastecimiento de agua caliente y aire acondicionado en el hotel, donde en muchos casos no se cuenta con el completamiento tecnológico apropiado, son evidentes además deterioros y la obsolescencia para garantizar los volúmenes requeridos. Se recomienda que en este equipamiento se deben centrar las mayores inversiones para la reparación o sustitución de las enfriadoras y bombas deterioradas, siendo crítica la situación ante la amenaza del cierre parcial o total de los inmuebles hoteleros.

*Capacidad de bombeo instalada*

| <b>Causas o problemáticas</b> | <b>Propuesta de posibles soluciones</b> |
|---|---|
| Sobre explotación de equipos de bombeo | Evaluar las capacidades en el circuito primario y secundario, con la necesidad de inversiones para reparación o reemplazo de las bombas inutilizadas. |

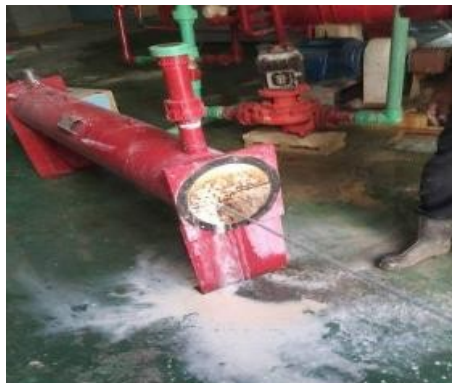
#### **Figura 4**

magnesita en las tuberías, tanques de almacenamiento e intercambiadores de calor (ver Figura 4). Los intercambiadores de calor deben mantener una conductividad térmica óptima, lo que requiere superficies limpias y libres de incrustaciones producto de corrosión (Penot *et al.*, 2023). En este sentido se priorizan las acciones del mantenimiento preventivo, al ajustar los ciclos de limpieza de los tanques de almacenamiento e intercambiadores. Se recomienda igualmente la colocación de ablandadores electromagnéticos en las tuberías de suministro de agua a estos equipos. El campo eléctrico alterno es una tecnología efectiva para reducir la formación de incrustaciones, especialmente cuando se combina con una concentración adecuada de iones de magnesio (Zhang *et al.*, 2020).

*Incrustaciones de magnesita en intercambiadores de calor*
