SOLUCIÓN A LAS PATOLOGÍAS POR CARBONATACIÓN EN LOS BLOQUES HABITACIONALES DEL “HOTEL COLONIAL CAYO COCO”

SOLUTION TO PATHOLOGIES DUE TO CARBONATION IN THE HOUSING BLOCKS OF THE “COLONIAL CAYO COCO HOTEL”

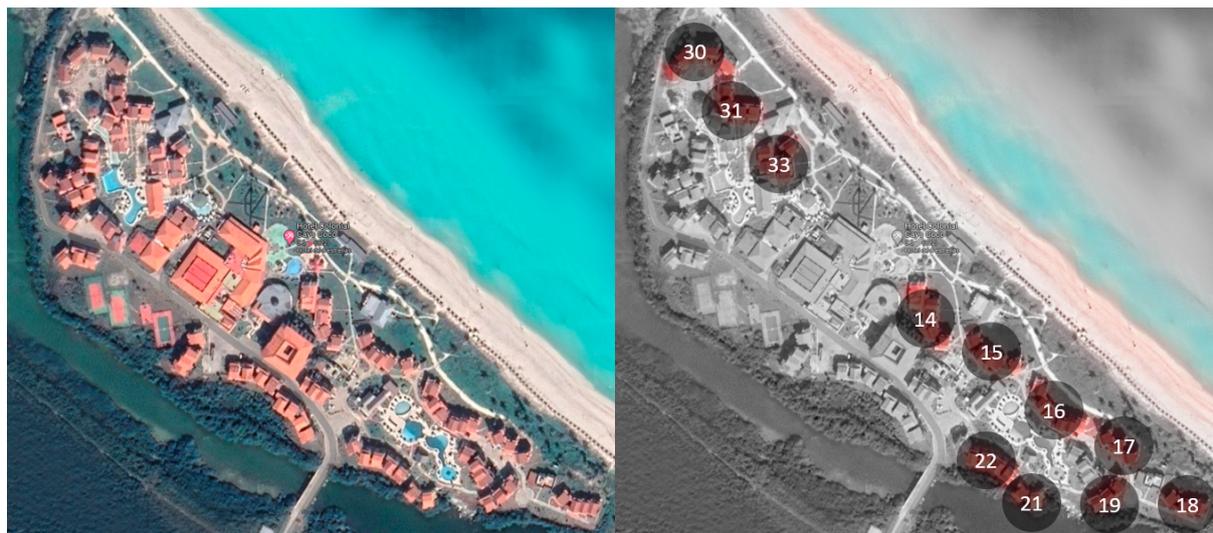
Figura 6. Vista aérea Hotel Colonial Cayo Coco. Bloques habitacionales encauzados en el estudio.

La demanda de investigación está presente en los bloques habitacionales 14, 15, 16, 17, 18, 19, 21, 22, 30, 31 y 33 del Hotel Colonial ubicado en Cayo Coco (Figura 6).
