## Estrategia para la recuperación del estado constructivo de la Estación Ferroviaria del municipio Morón

### Strategy for the recovery of the construction state of the Railway Station of the municipality of Moron

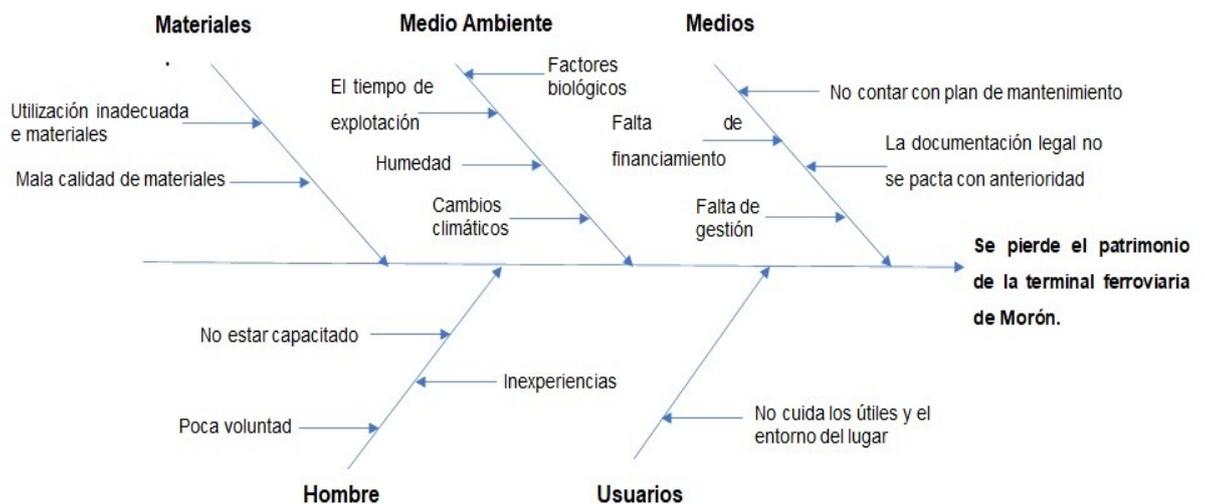
**Figura 4.**

*Diagrama de Causa- Raíz*

El envejecimiento natural de los elementos estructurales y decorativos producto de los años de explotación, el deterioro del hormigón y demás materiales por agentes externos, la falta de mantenimiento y planes de reparación para mitigar los problemas ya existentes y la acción directa del hombre, son las causas principales de los deterioros en los inmuebles, llegando incluso, al colapso (Acevedo *et al*, 2010; Santiago, Iraola y Santiago Rodríguez, 2019).
