EFFECTO DE LA ADICIÓN DE DESECHOS INDUSTRIALES EN LA DURABILIDAD DE LADRILLOS EXPUESTOS A Na_2SO_4

EFFECT OF THE ADDITION OF INDUSTRIAL WASTE ON THE DURABILITY OF BRICKS EXPOSED TO Na_2SO_4

Autores: Víctor Guillermo Jiménez Quero¹

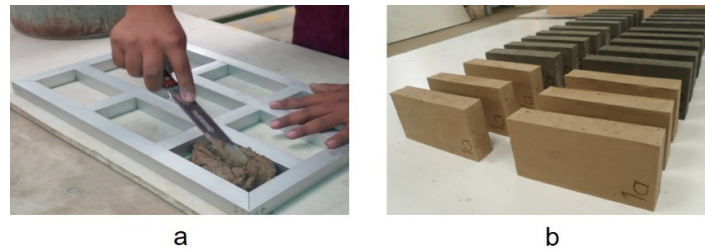
Figura 2. Proceso de elaboración de ladrillos: a) Moldeo, b) Secado de ladrillos a temperatura ambiente.

Para la elaboración de los ladrillos se utilizaron moldes de aluminio. Después de 48 horas los ladrillos fueron removidos de los moldes y se mantuvieron a temperatura ambiente durante 20 días para que perdieran humedad lentamente y evitar la aparición de fisuras por contracción, Figura 2.

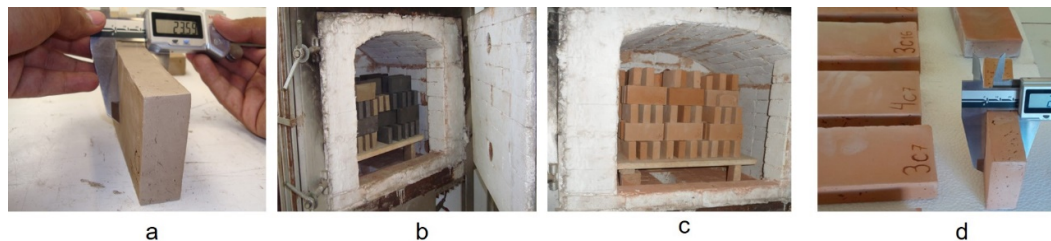
Figura 3. Proceso de cocción de ladrillos: a) Medición de ladrillos previo a su cocción, b) Colocación de ladrillos en el horno, c) Ladrillos cocidos y d) Medición de ladrillos después de su cocción.

Después, un primer lote de ladrillos (elaborados con las tres mezclas) fue cocido a 900°C y un segundo lote (elaborado con las mismas mezclas) fue cocido a 1000°C, ambos durante 6.5 horas en un horno de gas L.P. de tiro invertido. El proceso de enfriamiento se realizó dentro del horno a velocidad normal de enfriamiento; finalmente se registraron las dimensiones de todos los ladrillos, Figura 3.

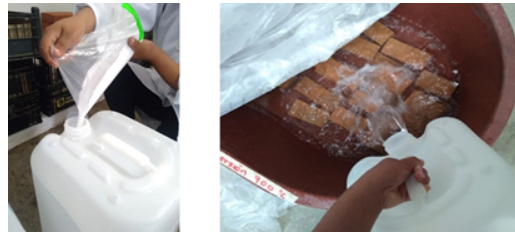
Figura 4. Exposición de ladrillos al ambiente agresivo simulado: a) Preparación de solución y b) Adición de la solución al contenedor.

Para simular el ambiente agresivo se preparó una solución de sulfato de sodio (Na_2SO_4). Por cada litro se emplearon 50 g de sulfato de sodio disuelto en 900 ml de agua bidestilada y 50 ml de agua deionizada. Los ladrillos se colocaron en un recipiente y se adicionó la solución. La proporción volumen de solución-volumen total de ladrillos fue de 4.0 de acuerdo a lo establecido en la norma ASTM C-1012. Los ladrillos permanecieron sumergidos durante 100 días, Figura 4.

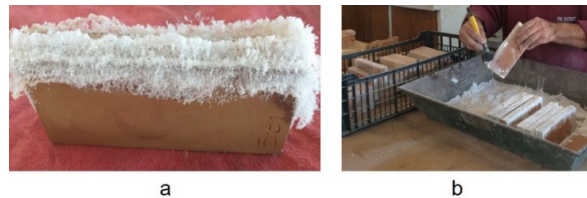
Figura 5. Preparación de ladrillos para pruebas: a) Ladrillo con sulfato de sodio cristalizado y b) Limpieza de ladrillos.

Evaluación del deterioro. - Al término del periodo de exposición los ladrillos fueron retirados del contenedor, se dejaron secar durante 10 días a temperatura ambiente. Posteriormente se limpiaron, se inspeccionaron visualmente para registrar daños Figura 5; se tomaron nuevamente sus dimensiones y se ensayaron para determinar su resistencia a flexión, Figura 6.

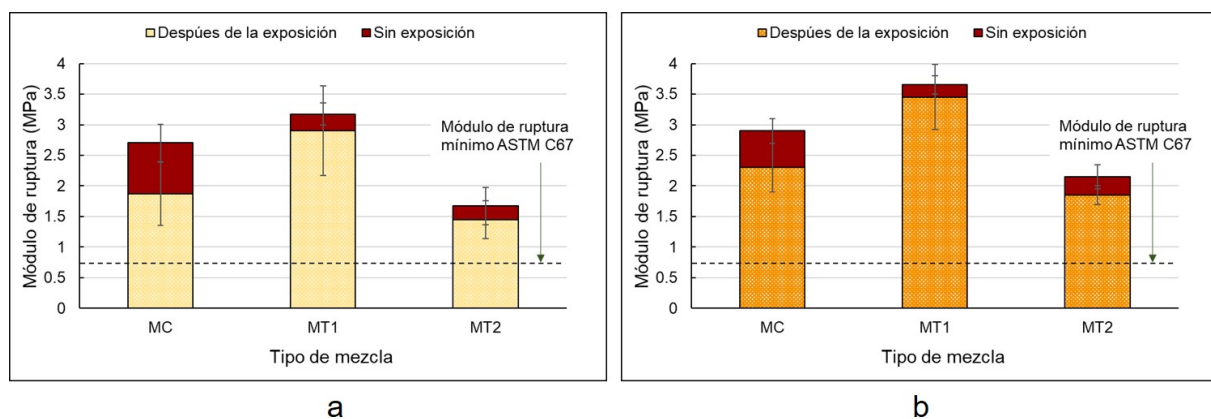
Figura 8. Resultados de la prueba de flexión: a) Ladrillos cocidos a 900°C y b) Ladrillos cocidos a 1000°C.

Los resultados obtenidos en la prueba de resistencia a la flexión en ladrillos se expresan como el módulo de ruptura (MR). En la gráfica se observa que la exposición a sulfatos redujo el módulo de ruptura de todos los ladrillos; la comparación se realizó respecto a sus propios valores de resistencia obtenidos en condición sin exposición. En el lote de ladrillos cocidos a 900°C, la mayor reducción fue del 30.8 % en los ladrillos elaborados

con la MC y para las mezclas MT1 y MT2 fue de 8.5 % y 13.2 % respectivamente. Lo anterior puede explicarse porque como resultado de la inmersión, los cristales de sulfato (proceso de cristalización) llenan los poros de los ladrillos, generan presión interna y provocan micro-agrietamientos dando como consecuencia una reducción de su resistencia a flexión. (Naik, N., *et al*, 2014).

El incremento en el contenido de Cbc resultó perjudicial, ya que, de acuerdo con los resultados de la composición química, la Cbc tiene un alto contenido de pérdidas por ignición lo que puede ser considerado como una indicación de altos niveles de carbón sin quemar (Chandara, C. *et al.*, 2010) mismo que durante el proceso de cocción de los ladrillos se elimina y produce poros. Por lo anterior, es posible deducir que bajos valores de resistencia a flexión están asociados altos niveles de porosidad, lo que es respaldado por los resultados de las pruebas de porosidad aparente realizadas.

El incremento de temperatura de 900°C a 1000°C tuvo efectos benéficos en los ladrillos de todas las mezclas, los módulos de ruptura se incrementaron en los ladrillos sin exposición y las diferencias con respecto a los módulos de ruptura después de la exposición, fueron menores.

La sustitución de Cv por Ar resultó favorable ya que su análisis de DRX se identificó la existencia de mulita que es un mineral de alta dureza que contribuye a aumentar la resistencia de los cuerpos cerámicos. (Dana, K., *et al.* 2004) Los ladrillos elaborados con 70 % Ar+20 % Cbc+10 % Cv y cocidos a 1000°C presentaron menor eflorescencia, 0.15 % de expansión y su módulo de ruptura sólo se redujo en 5.5 %. Este efecto puede ser consecuencia del contenido de materiales fundentes en la Cbc y del alto contenido de sílice amorfo en el Cv que favoreció el desarrollo de mayores resistencias al formar mayores cantidades de fase líquida durante el proceso de sinterización. La sílice amorfa en la Cv también pudo prevenir las microfisuras en los ladrillos causadas por cambios en la estructura del cuarzo. Lo anterior puede respaldarse por lo que algunos investigadores han reportado al trabajar con arcilla y Cv, por ejemplo. (Cultrone, G. y Sebastián, E., 2009) afirman que la incorporación de Cv en materiales cerámicos reduce el volumen de poros más pequeños en la microestructura sinterizada de ladrillos de arcilla.
