DIAGNÓSTICO DE LA LAGUNA DE ESTABILIZACIÓN Y APROVECHAMIENTO DEL AGUA RESIDUAL EN EL RIEGO

DIAGNOSIS OF THE STABILIZATION POND AND USE OF WASTEWATER FOR IRRIGATION

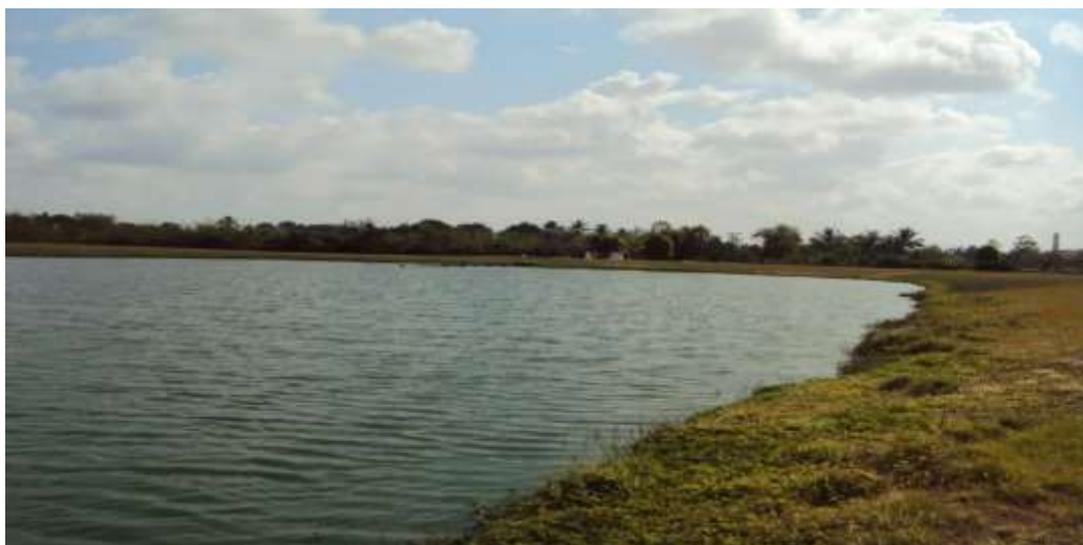
Como se muestra en la Figura 1, esta laguna es una obra hidráulica de gran importancia para el municipio, ya que permite recoger los residuales líquidos que se originan en esa localidad formando un área inundada debido a la acumulación de los afluentes. En este volumen de agua se produzcan los procesos biológicos con el propósito de reducir la carga orgánica y producir un efluente que no provoque impactos negativos en el ambiente. Está compuesta por tres partes fundamentales: sistema de rebombeo, obra de descarga y obra de salida las cuales se describen a continuación:

Figura 1. Vista del área inundada de la laguna.
